Prüfbericht

Nr. 14-000559-PR02

Berichtsdatum	07.10.2014
Auftraggeber	fischerwerke GmbH & Co. KG Weinhalde 14-18 72178 Waldachtal
Auftrag	Bauteilversuch mit Rahmenschrauben zur Befestigung eines Kunststofffensters im Baukörper
Gegenstand	Fensterrahmenschraube FFS bzw. Fensterrahmenschraube FFSZ Ø 7,5 mm, dübellose Rahmenschraube, Kunststofffenster aus PVC-Mehrkammerprofilen mit Stahlarmierung, Hochlochziegelmauerwerk vom Typ ISO - Plan plus 0,11
Inhalt	<ol style="list-style-type: none">1 Problemstellung2 Gegenstand3 Durchführung4 Ergebnisse5 Auswertung und Aussage6 Gültigkeit der Prüfergebnisse7 Bedingungen und Hinweise zur Benutzung von ift Prüfdokumentationen

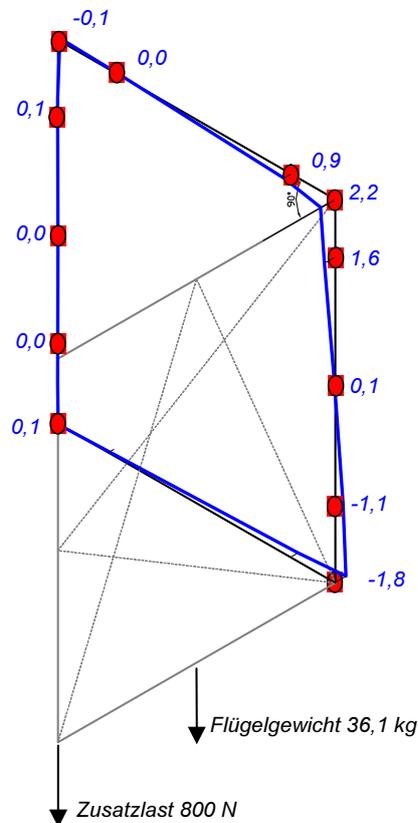
Bild 12 Verformung [mm] des Blendrahmens bei geöffnetem Flügel (Eigengewicht 36,1 kg) und einer Zusatzlast von 800 N.

An den Befestigungspunkten traten keine bleibenden Verformungen oder sichtbare Veränderungen auf (Lageänderung an den Messpunkten nach Belastung $\leq 0,5$ mm). Das Fenster war nach der Belastung störungsfrei zu betätigen. Die ausreichende Verankerung des Fensters im Baukörper war gegeben.

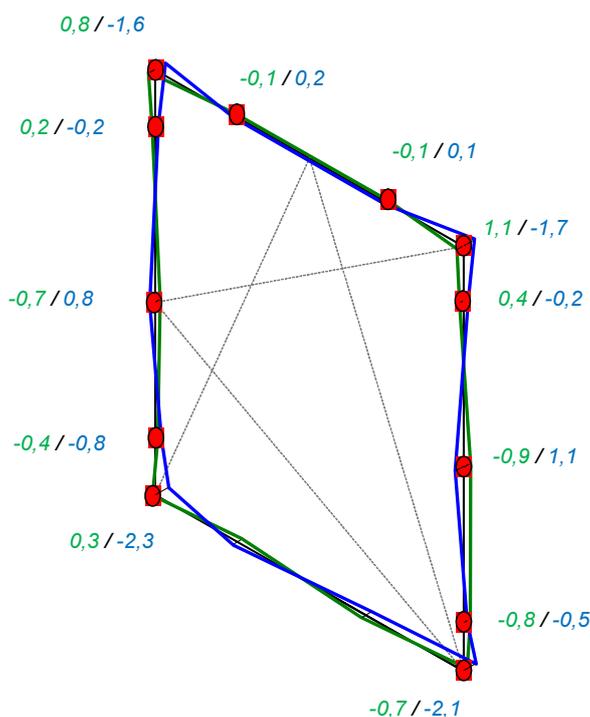
Bild 13 Maximale Verformung [mm] unter Temperaturwechselbelastung zwischen $+ 60^\circ\text{C}$ (grün) und $- 15^\circ\text{C}$ (blau).

Die Verformungen des Fensters unter Temperaturwechsellast waren reversibel (Lageänderung an den Messpunkten nach Belastung $\leq 0,2$ mm. Aufgrund von Einflüssen der unteren Befestigungen in Kombination mit dem Tragklotz zur Lastabtragung unten, trat beim Befestigungspunkt 7, siehe Bild 8, eine Lageänderung von $\geq 0,5$ mm nach der Belastung auf. Diese Lageänderung beeinflusste jedoch nicht die Funktionsfähigkeit des Fensters, sowie die der Befestigung). Im Rahmen der zu beurteilenden Befestigung traten keine bleibenden Verformungen oder sichtbare Veränderungen auf.

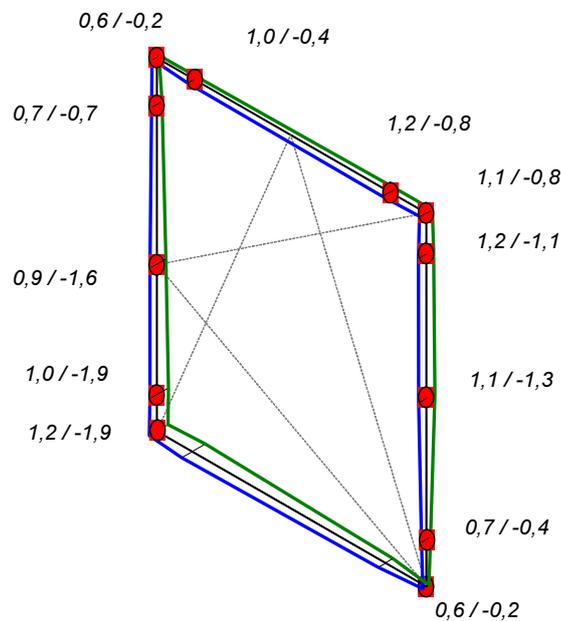
Bild 14 Verformung [mm] des Blendrahmens bei Druck-Sog-Wechselbelastung mit + 800 Pa (blau) und - 800 Pa (grün).

Die Bewegungen und Verformungen des Fensters waren reversibel (Lageänderung an den Messpunkten nach Belastung $\leq 0,2$ mm). Es traten keine bleibenden Verformungen oder sichtbare Veränderungen auf.

Im Vergleich zur ersten Druck-Sog-Wechselbelastung waren an den Befestigungspunkten keine signifikanten Veränderungen bezüglich der aufgetretenen Maximalverformungen festzustellen.

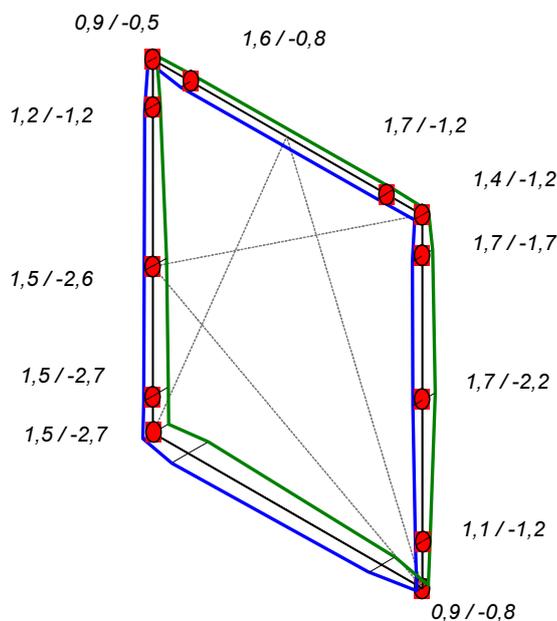
Bild 15 Verformung [mm] des Blendrahmens bei statischer Druckbelastung mit + 1600 Pa (blau) und – 1600 Pa (grün).

Die auftretenden Bewegungen waren reversibel (Lageänderung an den Messpunkten nach Belastung $\leq 0,2$ mm). Es traten keine bleibenden Verformungen oder sichtbare Veränderungen auf.

Im Vergleich zur ersten statischen Druckbelastung waren an den Befestigungspunkten keine Veränderungen bezüglich der aufgetretenen Maximalverformungen festzustellen.

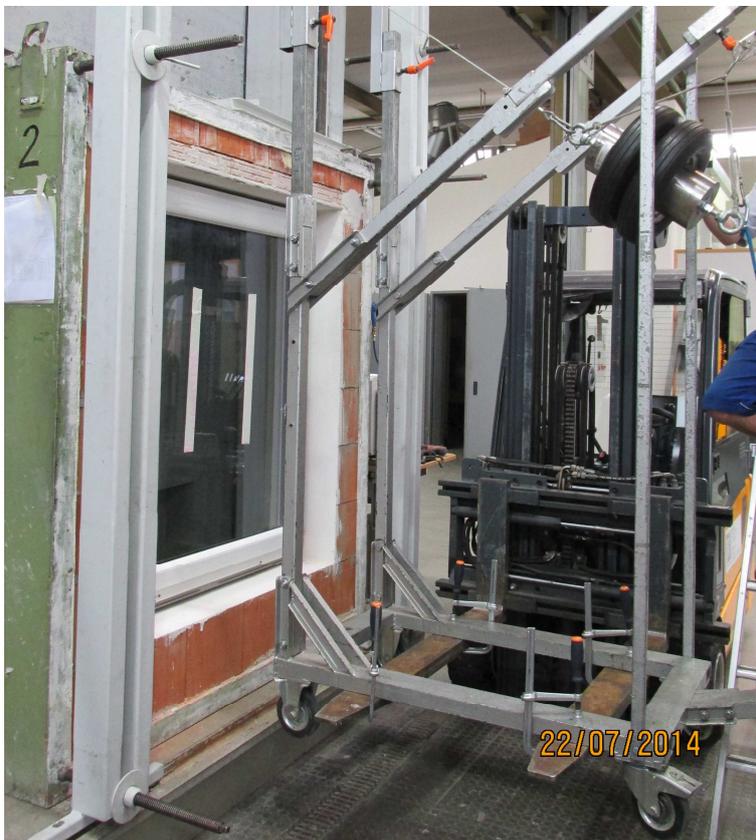
Bild 16 Prüfaufbau Pendelschlag

Das Fenster blieb im Baukörper nach der Stoßbelastung ausreichend verankert. Die Rahmenschrauben wurden durch die Stoßbelastung teilweise bleibend verformt. Eine Lockerung im Mauerwerk war nicht festzustellen.

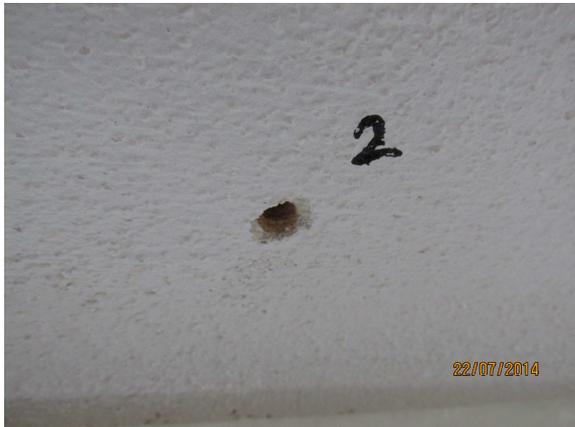
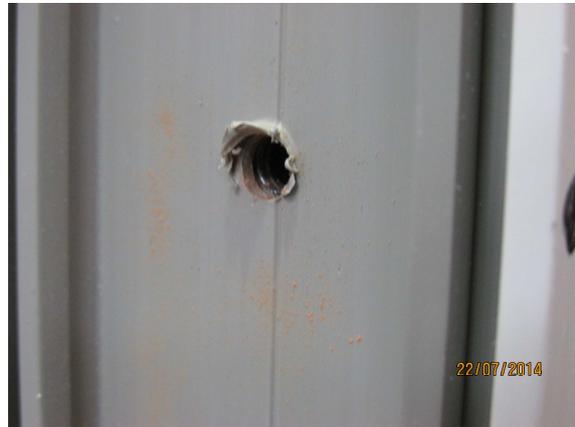
Bei allen Rahmenschrauben war ein fester Sitz im Mauerwerk gegeben. Die Bohrlöcher im Mauerwerk und im Rahmenprofil wiesen keine Veränderungen (Aufweitungen bzw. Ausbrüche) auf (beispielhaft Bilder 17 und 18). Die Bilder 19 bis 22 zeigen den Zustand der Rahmenschrauben mit teilweise leichten Verformungen infolge der durchgeführten Stoßbelastungen.

Bild 17 und Bild 18 Zustand der Bohrungen im Mauerwerk und Rahmenprofil nach der Demontage der Rahmenschrauben.

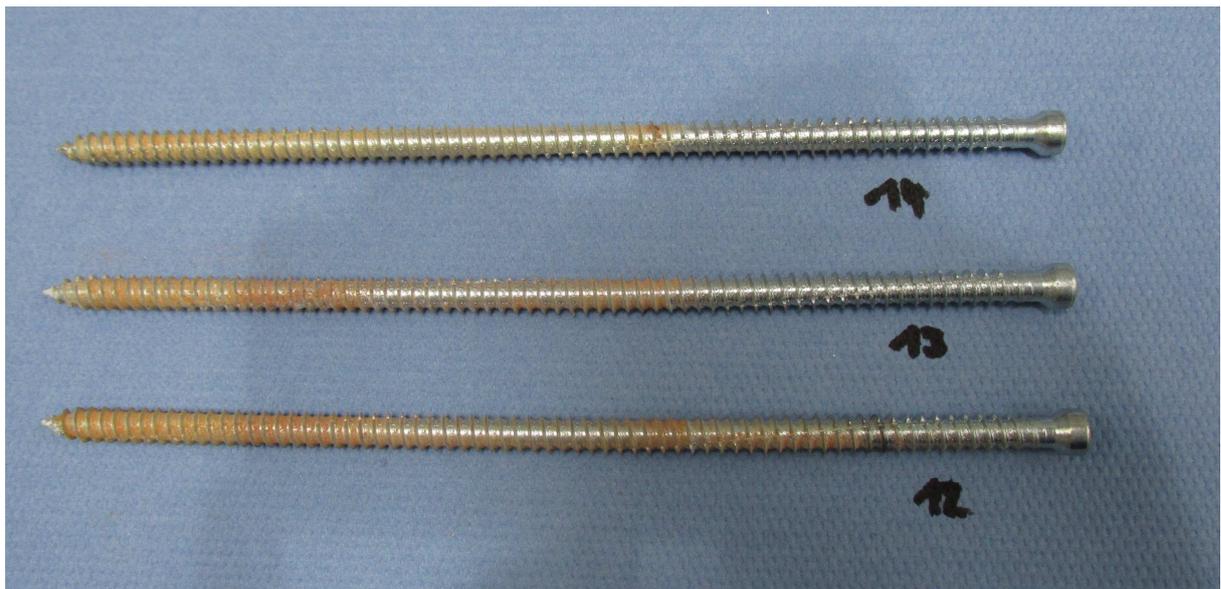
Bild 19 Zustand der Fensterrahmenschrauben FFSZ 7,5 x 202 mit teilweise leichten Verformungen nach der Demontage

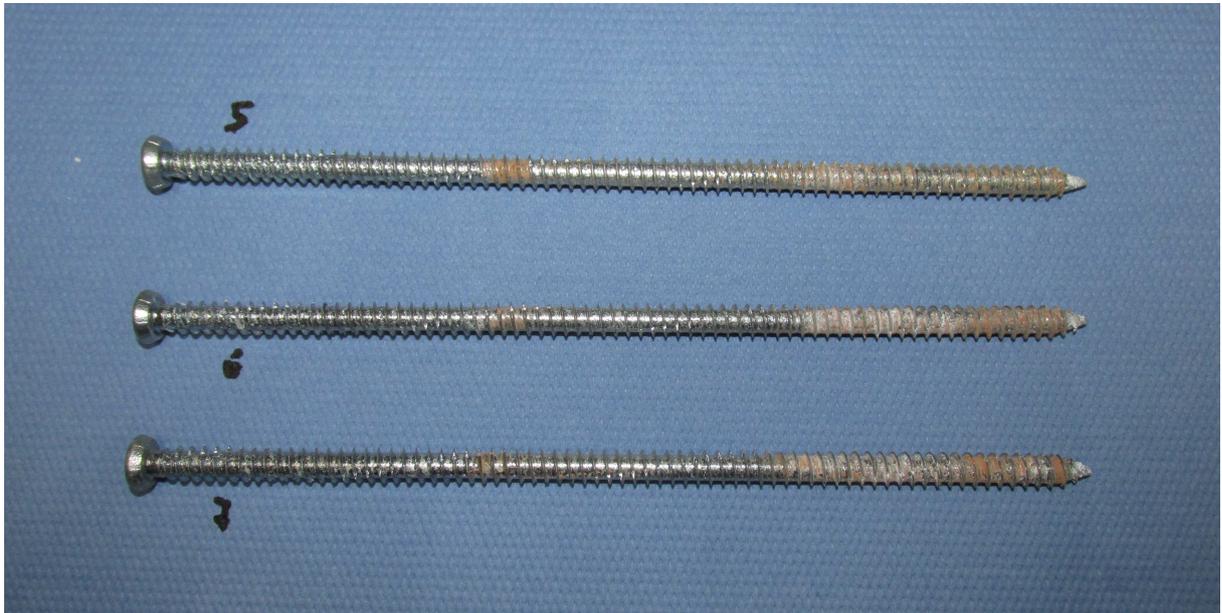
Bild 20 Zustand der Fensterrahmenschrauben FFS 7,5 x 202 mit teilweise leichten Verformungen nach der Demontage

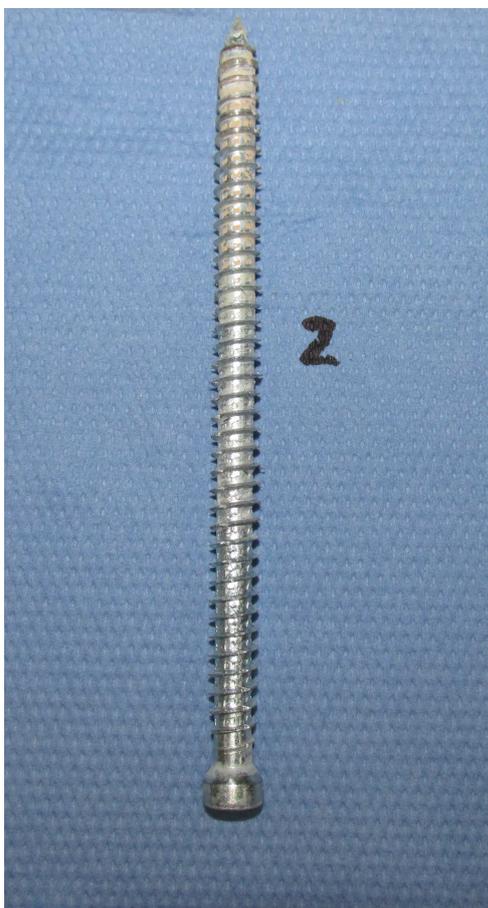
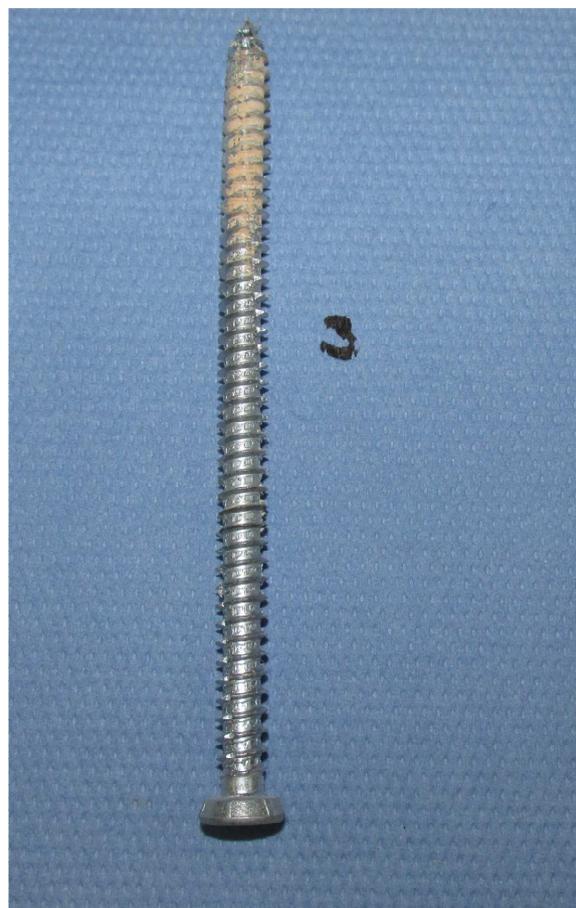
Bild 21 und Bild 22 Zustand der Fensterrahmenschraube FFSZ 7,5 x 122 und Fensterrahmenschraube FFS 7,5 x 122 mit teilweise leichten Verformungen nach Demontage
