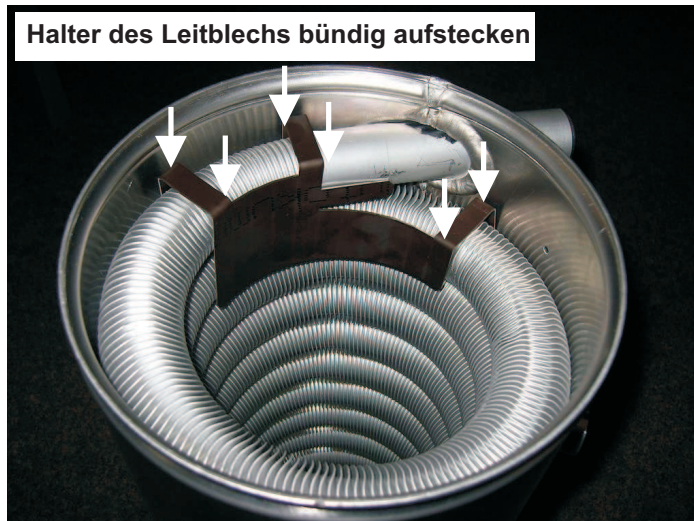
Bild 1: Einbau Leitblech  
(Brennkammerdeckel abnehmen)

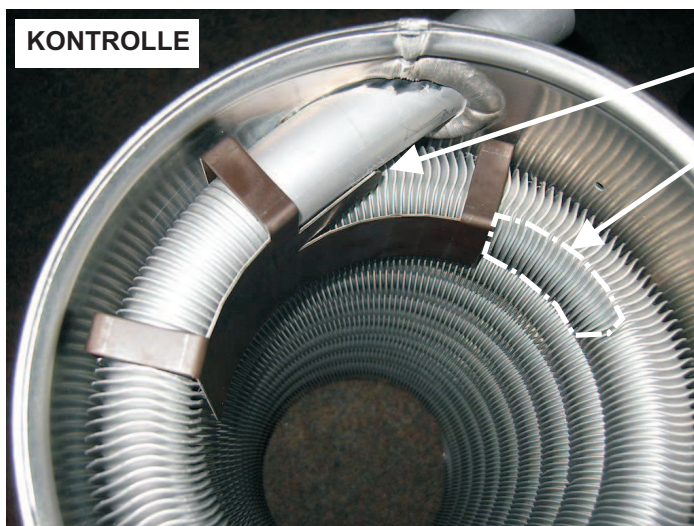
Blechnase ist parallel  
zum Vorlaufrohr ausgerichtet

Bereich der umgelegten  
Rippen ist nicht abgedeckt

Bild 2: Kontrolle (Draufsicht)
