Prüfbericht

Nr. 14-000559-PR02

Berichtsdatum	07.10.2014
Auftraggeber	fischerwerke GmbH & Co. KG Weinhalde 14-18 72178 Waldachtal
Auftrag	Bauteilversuch mit Rahmenschrauben zur Befestigung eines Kunststofffensters im Baukörper
Gegenstand	Fensterrahmenschraube FFS bzw. Fensterrahmenschraube FFSZ Ø 7,5 mm, dübellose Rahmenschraube, Kunststofffenster aus PVC-Mehrkammerprofilen mit Stahlarmierung, Hochlochziegelmauerwerk vom Typ ISO - Plan plus 0,11
Inhalt	<ol style="list-style-type: none">1 Problemstellung2 Gegenstand3 Durchführung4 Ergebnisse5 Auswertung und Aussage6 Gültigkeit der Prüfergebnisse7 Bedingungen und Hinweise zur Benutzung von ift Prüfdokumentationen

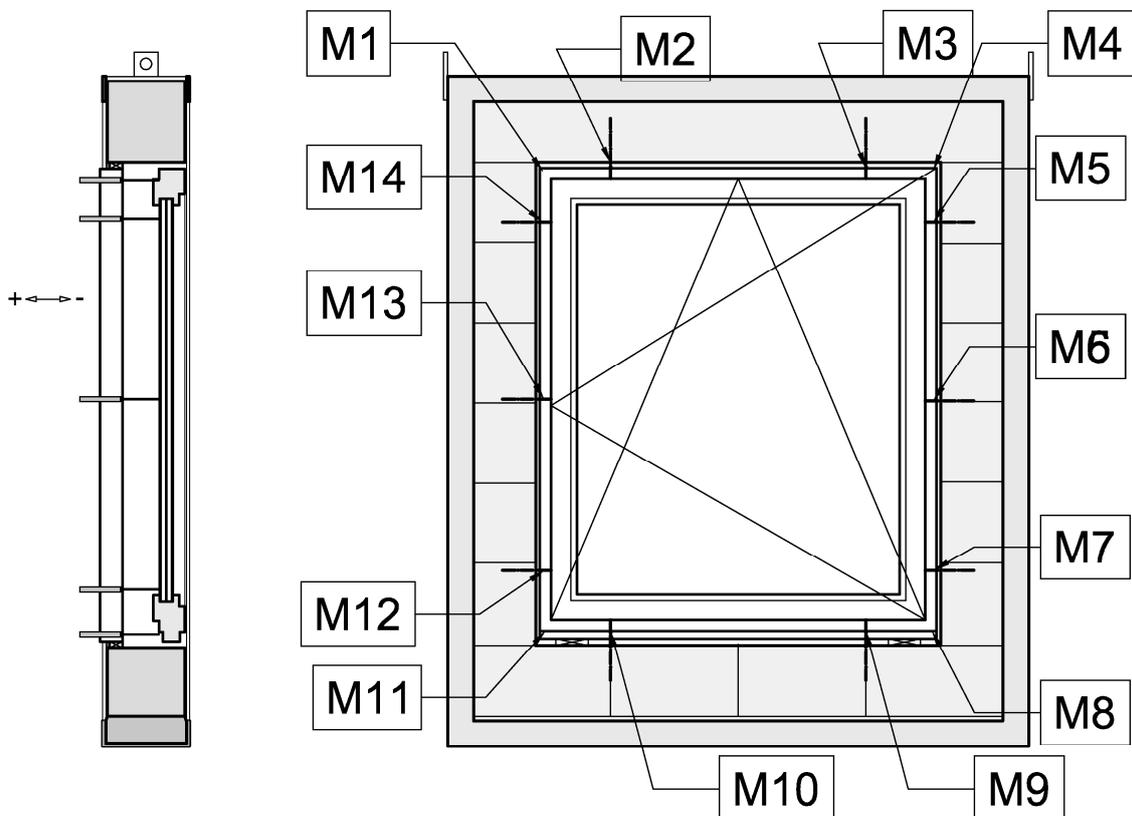
Bild 8 Schematische Darstellung der Position der Linearpotentiometer

Die Verformungen des Fensters unter Temperaturwechsellast waren reversibel (Lageänderung an den Messpunkten nach Belastung $\leq 0,2$ mm. Aufgrund von Einflüssen der unteren Befestigungen in Kombination mit dem Tragklotz zur Lastabtragung unten, trat beim Befestigungspunkt 7, siehe Bild 8, eine Lageänderung von $\geq 0,5$ mm nach der Belastung auf. Diese Lageänderung beeinflusste jedoch nicht die Funktionsfähigkeit des Fensters, sowie die der Befestigung). Im Rahmen der zu beurteilenden Befestigung traten keine bleibenden Verformungen oder sichtbare Veränderungen auf.
